Abschlussbericht zum Auftrag

Untersuchung zur Verbindungsbildung an einem Al-Bauteil

Ilmenau, Mai 2012

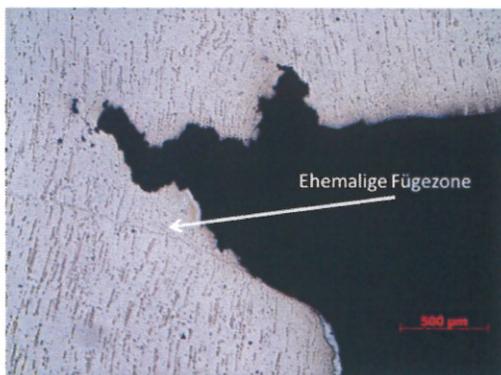
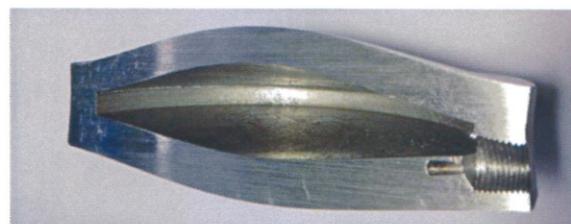
- dass die Verbindung bei Temperaturen unterhalb der Schmelztemperatur entstanden ist, d.h. dass es nicht zum makroskopischen Aufschmelzen der Fügepartner gekommen ist.
- dass in der Fügezone eine weitgehend stoffschlüssige Anbindung vorliegt. Lediglich kleinste Bindefehler konnten sporadisch festgehalten werden.
- dass sich bei Belastung, die an einem innenkonturierten Bauteil aufgebracht wurde, bei einem Druck von 240 bar Risse ausgehend von der geometrischen Kerbe im Bauteil bilden und diese nicht in der Fügezone, sondern im Grundwerkstoff fortschreiten, d.h. dass die Fügestelle nicht versagensrelevant ist. Ein Abschälen in der Fügezone ist nicht erkennbar.

Die abgeleiteten Erkenntnisse basieren auf Probematerial, das die Fa. Voigt zur Verfügung gestellt hat. Die untersuchten Verbindungen weisen darauf hin, dass mit der Verfahrensweise des ASC hochfeste Verbindungen hergestellt werden können. Viel mehr ist jedoch hervorzuheben, dass im Fall von Rissbildung, die Fügeverbindung nicht versagensrelevant ist.

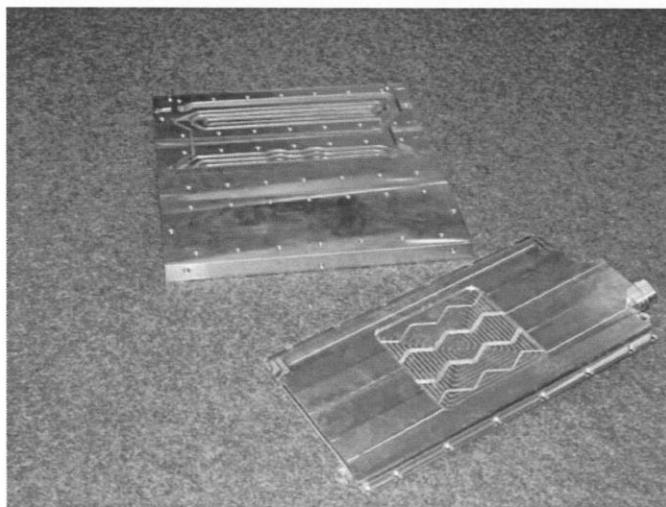
Abbildung 1: Musterbauteile Fa. Voigt.

Typische Bauteile sind in Abbildung 1 verdeutlicht.

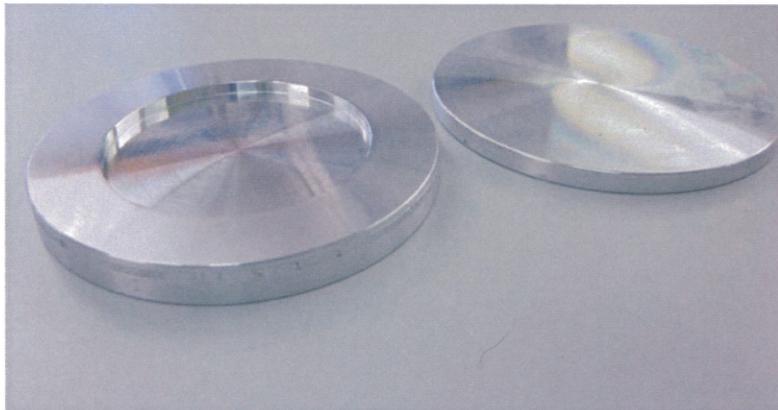
Abbildung 2: Probenhälften

Die Arbeiten wurden an zwei vom Auftraggeber gefügten Proben typen durchgeführt. Dafür ist eine Musterprobe ausgewählt worden (vgl. Abbildung 2). Der Grundwerkstoff besteht aus der Aluminiumlegierung AA5754 (AlMg3). Die Probenabmessungen waren:

- Durchmesser 100 mm,
- Boden und Deckel 10 mm Dicke,

- Vertiefung 8,5 mm.

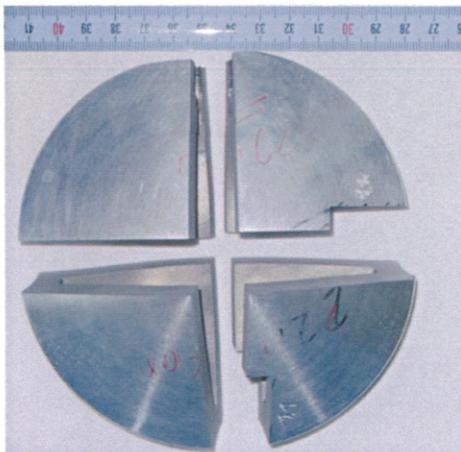
a) Probe 2

Die Probeentnahme für die Metallographie erfolgte über Drahterosion (Abbildung 3).

Abbildung 3: Probeentnahme

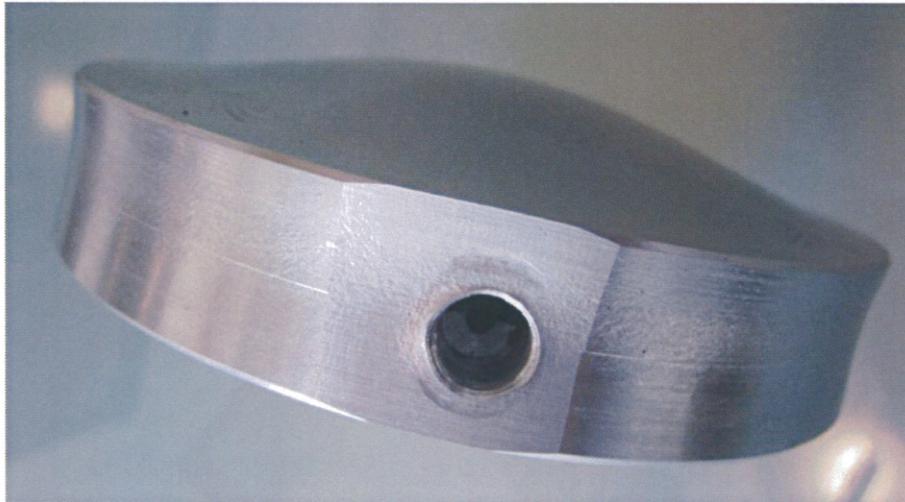
- für Probe 1 keine nennenswerte Verformung zu verzeichnen ist,
- für Probe 2 ein „Aufblasen“ mit starker plastischer Verformung zu verzeichnen ist (vgl. Abbildung 4).

Abbildung 4: Makroaufnahme der Probe 2 nach der Belastung.

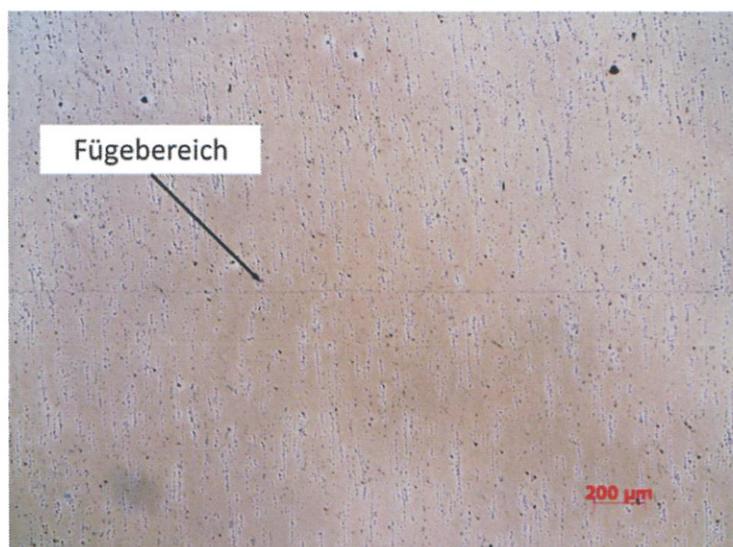
Eine repräsentative Darstellung der Fügezone nach dem Schweißen stellt Abbildung 5 dar. Dieser Bereich ist aus der Probe 1 entnommen worden und spiegelt die Erkenntnisse aus dem vorgelagerten Vorhaben.

Abbildung 5: Darstellung des Fügebereiches aus Probe 1

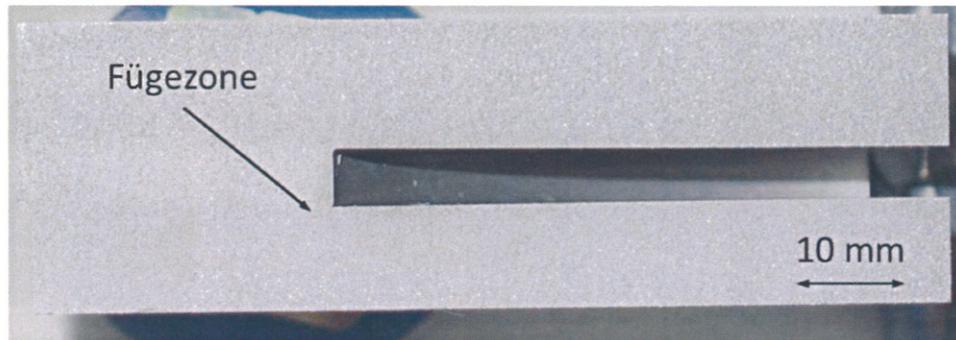
Innerhalb der Probe 1 sind metallographisch keine Risse zu erkennen (vgl. Abbildung 6). Lediglich einige ungeschweißte Stellen sind im Verlauf der Fügezone sichtbar.

Abbildung 6: Aufnahme der Probe 1 nach Belastung

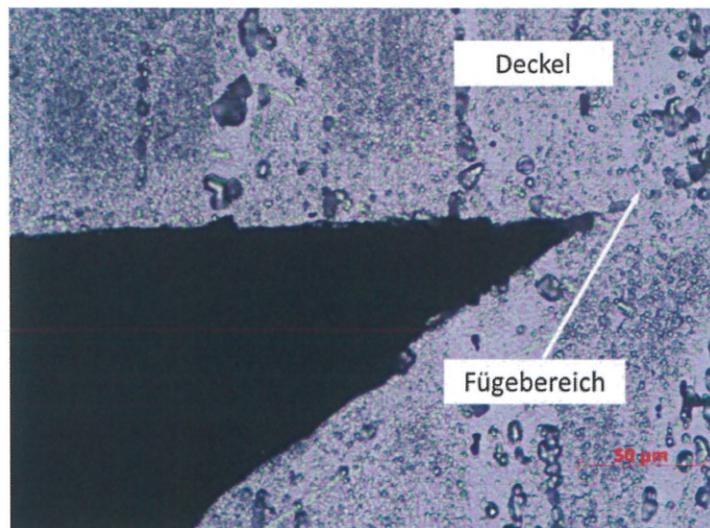
Abbildung 7 verdeutlicht den Übergang zwischen Deckel und Grundkörper. Dabei ist einerseits die starke Verformung zu erkennen, aber andererseits auch eine Anbindung. Diese Stelle ist an sich auch die geometrische Kerbe, aus der eventuelle Risse beim Innenbelasten ausgehen sollten. Risse konnten an den untersuchten Stellen metallographisch nicht festgehalten werden.

Abbildung 7: Detail Übergang Probe 1

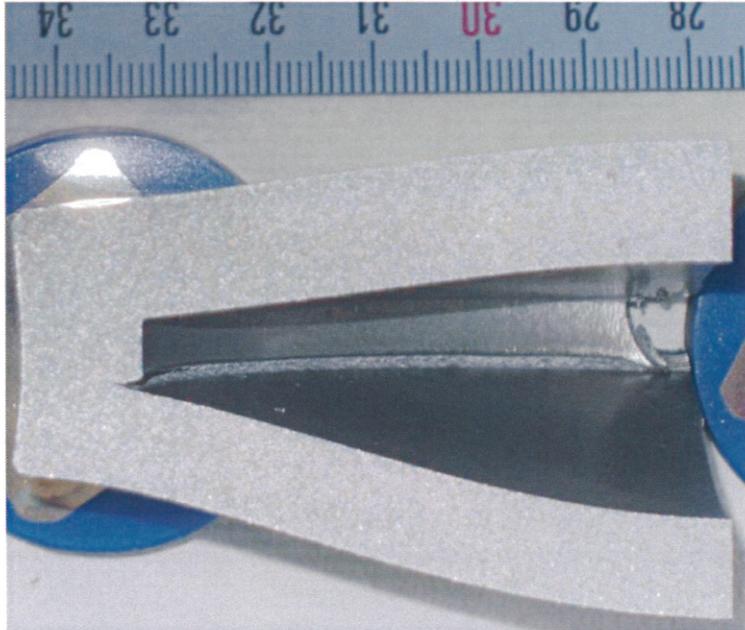
Abbildung 8 verdeutlicht dagegen das Verhalten in der Probe 2. Die Probe wurde bei 240 bar mit Öl für die Dauer von 1 Minute belastet. Die Prüfung wurde auf Grund der starken Verformung abgebrochen.

Abbildung 8: Aufnahme der Probe 2 nach Belastung

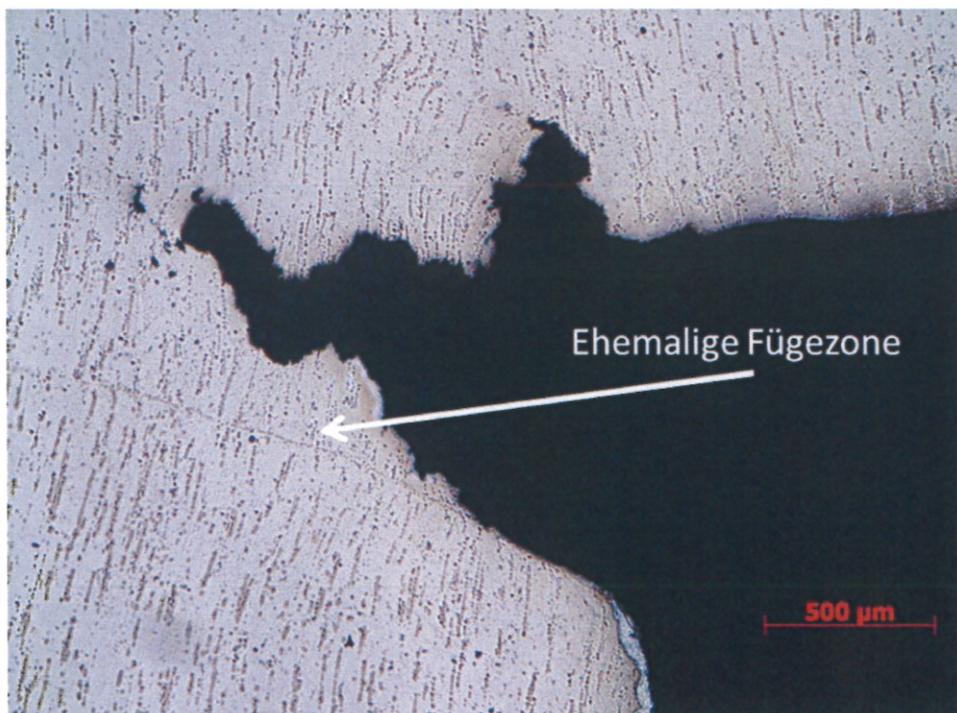
Der Riss wird im Inneren des Bauteils eingeleitet und zwar an der Kontaktstelle zwischen Deckel und Grundkörper (Kerbwirkung), verläuft jedoch dann in den Grundwerkstoff, während die Fügelinie davon unbetroffen bleibt (Abbildung 9). Sporadisch ist ein Überqueren des Fügebereiches durch den Riss erkennbar (Abbildung 9).

Abbildung 9: Darstellung des Fügebereiches nach Belastung und plastischer Verformung des Bauteils

Die Untersuchungen nach Belastung weisen darauf hin, dass die Verbindung nicht versagensrelevant ist. Der Riss wird an der Überlappstelle zwar eingeleitet (Kerbe), verläuft jedoch in den Grundwerkstoff.

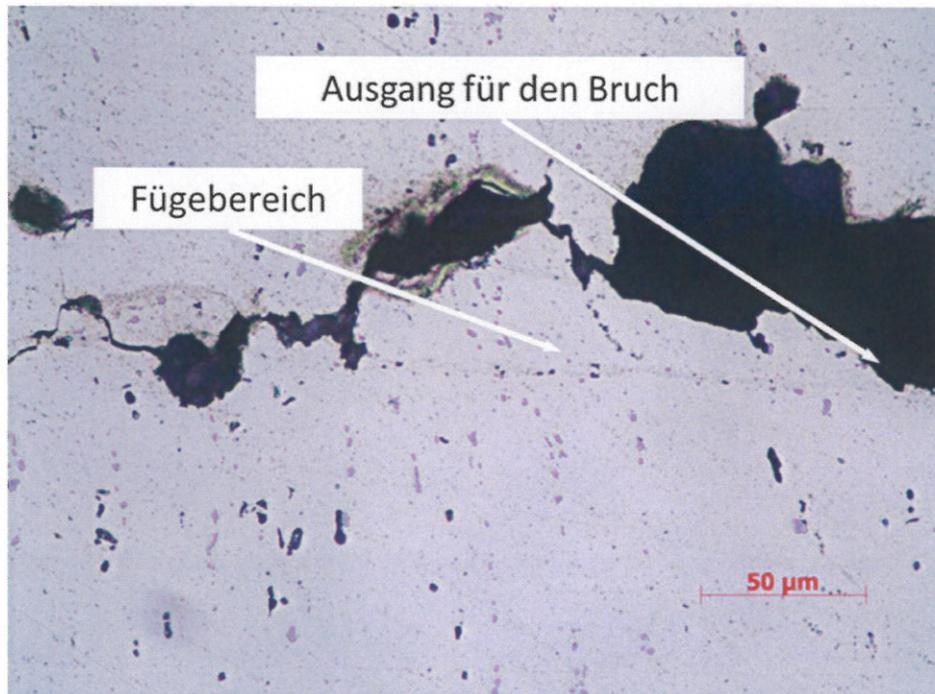
Abbildung 10 Detail des Rissverlaufes.
